Commune des Deux Alpes SATA Group

Projet de remplacement du TSD Belle Etoile par un TSCD, et modification de la ligne

Étude du risque d'avalanche

Février 2023

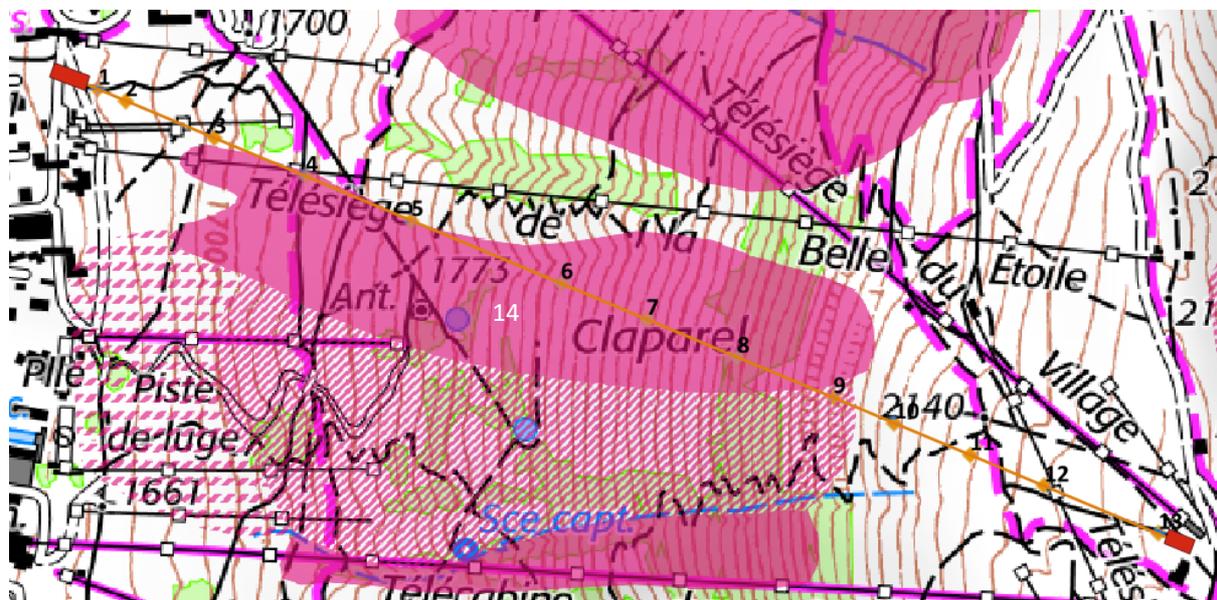
Carte 8 : Positionnement de la ligne en projet (orange), des gares (rouge) et de pylônes (icônes bleus, numérotés) sur fond de plan Scan 25 IGN + CLPA témoignages (aires roses)

On note qu'une partie des éléments de l'installation est exposée à l'avalanche répertoriée n°14 (Zone CLPA Isère, 38253 Mont-de-Lans), nommée Côte de Vermettes (Belle Etoile). Les pylônes n°6, 7 et 8 sont largement concernés par cette zone. Les pylônes n°4 et 5 (et 3 et 9, dans une moindre mesure) sont situés en bordure de cette zone.

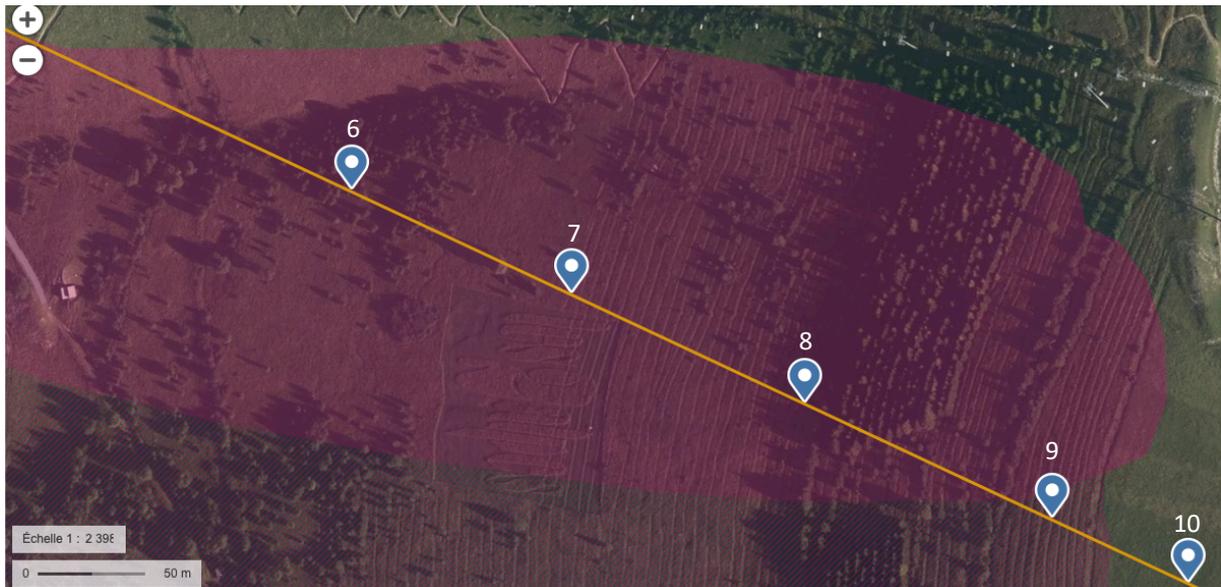
Carte 9 : Vue aérienne sur les banquettes boisées installées pour empêcher la survenue de l'avalanche de la côte des Vernettes (photo aérienne de 2021, Géoportail)

Comme le mentionne la fiche relative aux CLPA, des mesures de protection permanentes ont déjà été prises vis-à-vis de cette avalanche de la côte des Vernettes. Des banquettes boisées ont ainsi été installées dans la zone de départ de cette avalanche. Ces banquettes boisées sont clairement visibles sur la Carte 9.

Nous estimons qu'une coupe légère au sein de la banquette (moins de 10m de part et d'autre de la ligne), comme c'est généralement le cas, n'est pas suffisante pour amoindrir l'efficacité de ce moyen de protection. Une attention particulière devrait toutefois être apportée quant au maintien de l'intégrité de cette banquette boisée.

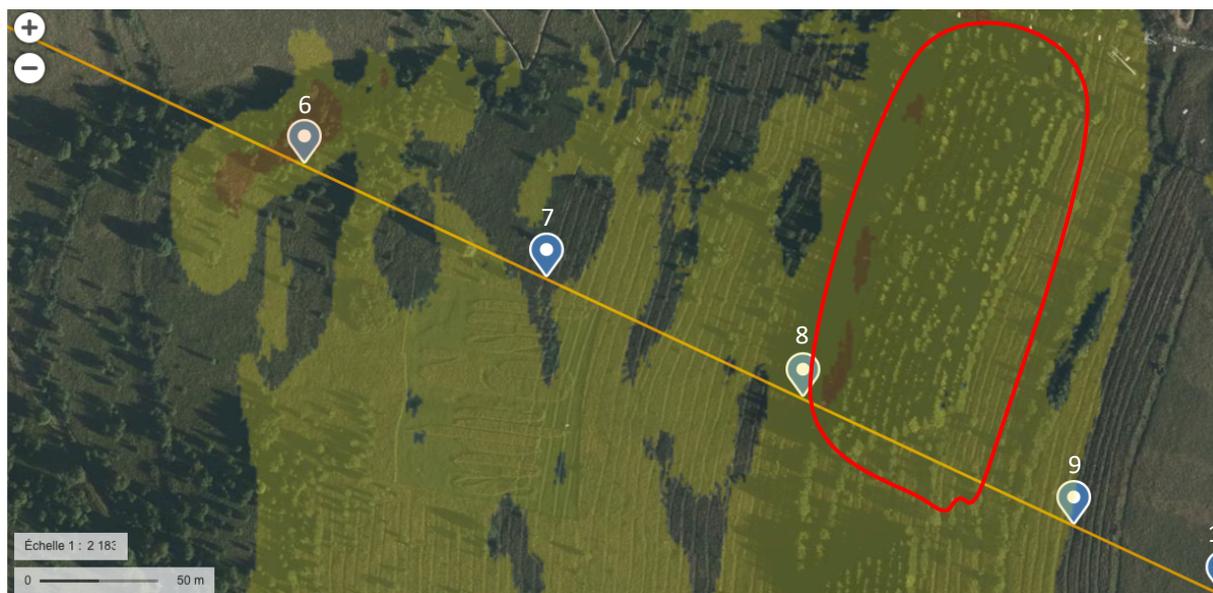
Carte 10 : Carte des pentes de la zone de l'avalanche CLPA de la côte des Vernettes superposée à une photo aérienne et à l'enveloppe CLPA. La zone de plus forte pente est entourée en rouge.

La Carte 10 nous présente l'inclinaison des pentes dans la zone étudiée. On note que les pentes dépassent effectivement les 30° nécessaires à l'occurrence de phénomènes avalancheux, tout en restant d'inclinaison modeste. On peut également mettre en avant le fait que les zones boisées sont présentes dans les secteurs les plus raides (zone entourée en rouge), limitant ainsi considérablement la possibilité d'une avalanche dans cette zone.

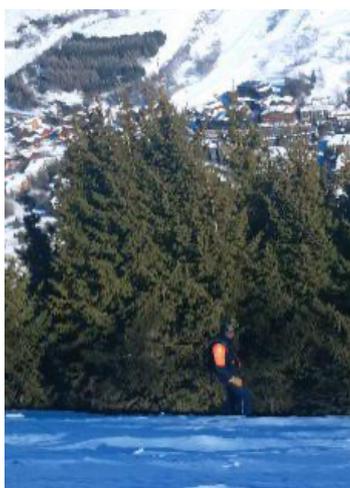
Enfin, il faut se pencher sur qualité de la banquette boisée. D'après Thierry Hugues, directeur technique de la station, cette banquette a été installée dans les années 70. Toujours d'après lui, aucun événement avalancheux majeur n'a été répertorié dans cette zone depuis leur installation (50 ans depuis le dernier événement de 1973). Actuellement, les arbres de la banquette mesurent environ 6m de haut (voir Photo 1 et Photo 2), ce qui confirme d'une part que la densité et la hauteur des arbres est suffisante pour jouer un rôle préventif efficace, et d'autre part, qu'aucune avalanche majeure n'est survenue dans les dernières années (ce qui aurait endommagé la plantation).

Photo 1 : Arbres constituant la banquette boisée sur la zone CLPA concernée (source : SATA group)

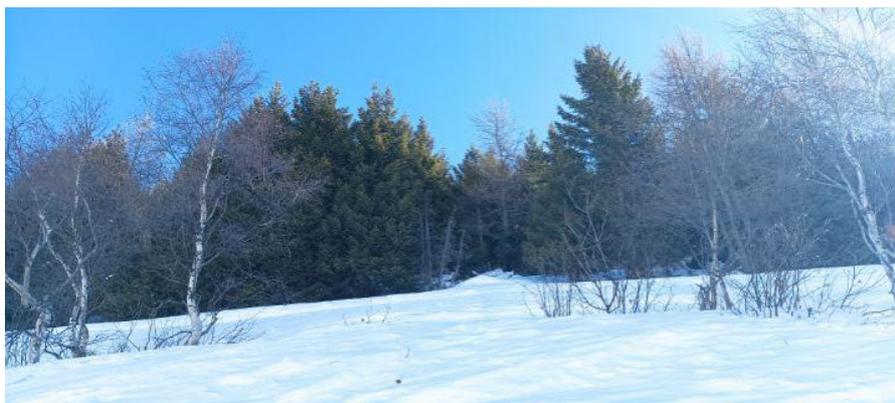
Photo 2 : Banquette boisée photographiée depuis l'aval (source : SATA group)

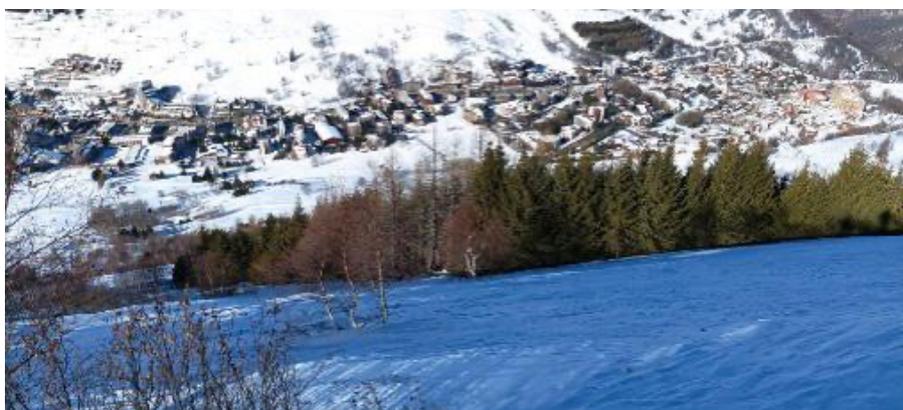
Photo 3 : Zone boisée située dans la zone CLPA n°14 (source : SATA group)

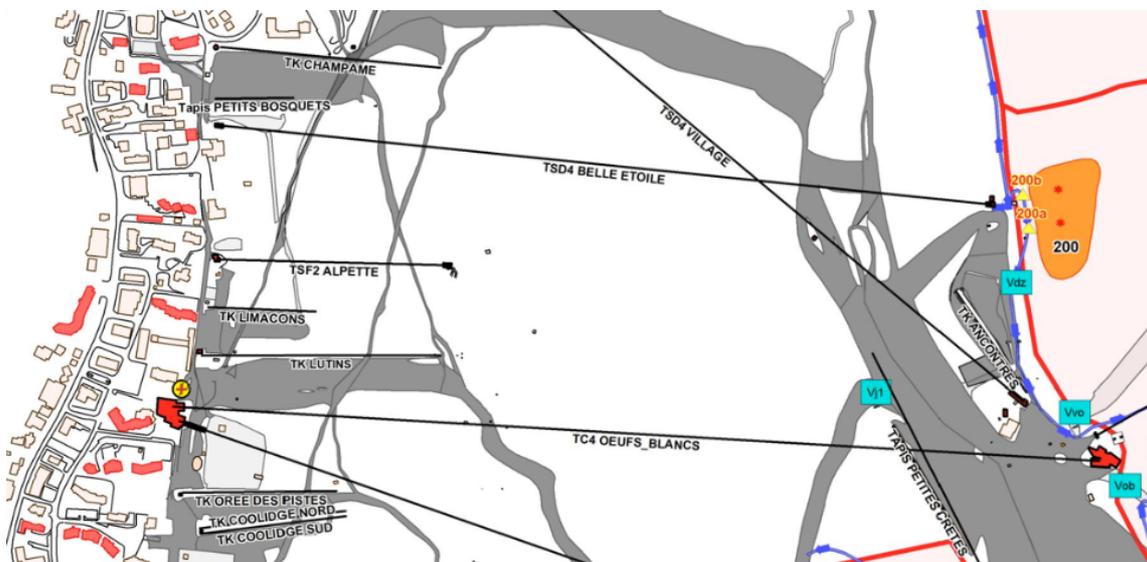
Carte 11 : Localisation des zones de PIDA à proximité du projet Belle Etoile (PIDA 2023 des 2 Alpes)

Comme le montre la Carte 11, aucun moyen de protection temporaire (déclenchement préventif) n'est mis en place dans cette zone (la zone 200 se situe sur un autre versant).

D'après Thierry Hugues, les points de tirs ainsi que l'enveloppe de l'écoulement concernant l'avalanche de la côte des Vernettes ont été retirés du PIDA des 2 Alpes.

Pour conclure sur cet argumentaire, nous pensons que la banquette boisée représente actuellement un moyen de protection fiable, mais que la zone doit être surveillée. A nos yeux, la réintroduction, dans le PIDA, de la zone d'écoulement, et la mise en place de points de tir sous la banquette boisée apporteraient une sécurité supplémentaire qui permettrait d'intervenir plus facilement en cas d'évènements climatiques exceptionnels.
