## REAMENAGEMENT DE LA PISTE DE SKI DE FEE1 STATION DES DEUX ALPES (38)

### Étude géotechnique de conception (G2 AVP)

SOCIETE ALPINE DE GEOTECHNIQUE 2, rue de la Condamine – B.P. 17 - 38610 GIERES ☎ 04.76.44.75.72			
n°RP	Rév.	Date	Commentaires	Établi par	Vérifié par	Approuvé par
10687a	00	15/02/2021	Établissement du rapport	M.CAMUS	F.BLANCHET	F.BLANCHET

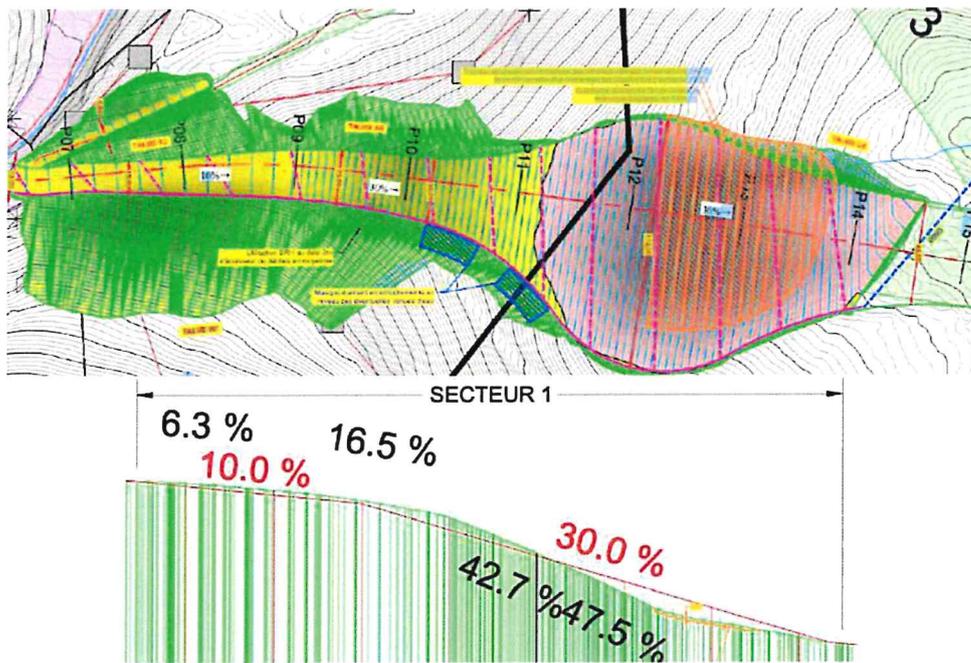
- Longueur concernée  $\approx$  400 m
- Pentés : 10 à 30%
- Largeur de piste : 13 à 112 m
- Hauteur max. de déblais :  $\approx$  9 m
- Hauteur max. de remblais :  $\approx$  10 m

- Déblais = 71.000 m<sup>3</sup>
- Remblais = 71.000 m<sup>3</sup>

=> **Projet en équilibre déblais/remblais**

- Décapage Terre Végétale = 34.550 m<sup>3</sup>

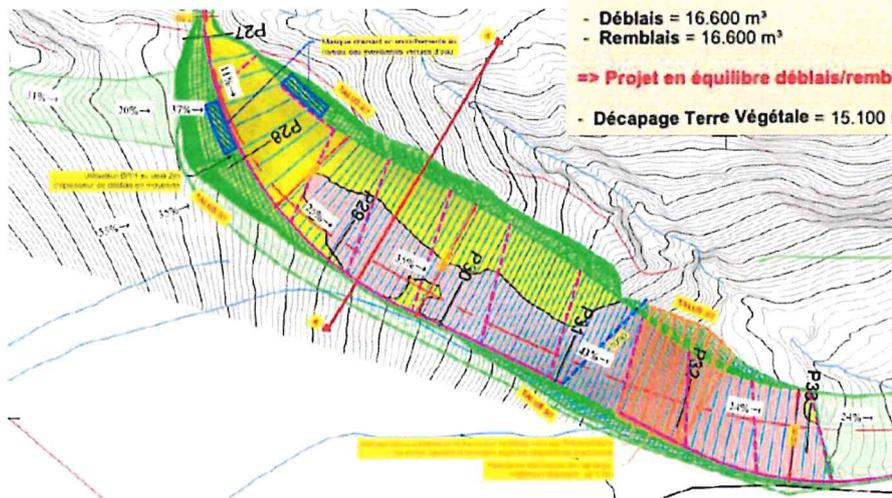
- Longueur concernée  $\approx$  300 m
- Pentes : 11 à 43%
- Largeur de piste : 7 à 50 m
- Hauteur max. de déblais :  $\approx$  5,50 m
- Hauteur max. de remblais :  $\approx$  6 m

- Déblais = 16.600 m<sup>3</sup>
- Remblais = 16.600 m<sup>3</sup>
- => **Projet en équilibre déblais/remblais**
- Décapage Terre Végétale = 15.100 m<sup>2</sup>

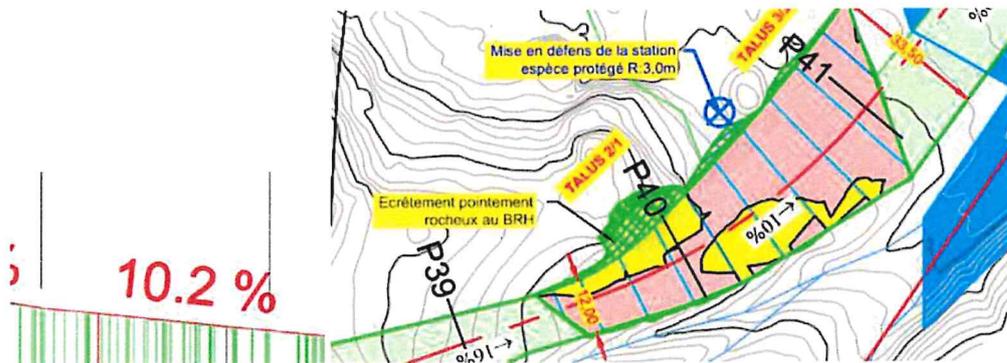
- Longueur concernée ≈ 80 m
- Pentes : 10 %
- Largeur de piste : 12 à 33,50 m
- Hauteur max. de déblais : ≈ 3 m
- Hauteur max. de remblais : ≈ 1,50 m

- Déblais = 600 m<sup>3</sup>
- Remblais = 600 m<sup>3</sup>
- => Projet en équilibre déblais/remblais**
- Décapage Terre Végétale = 2.200 m<sup>2</sup>

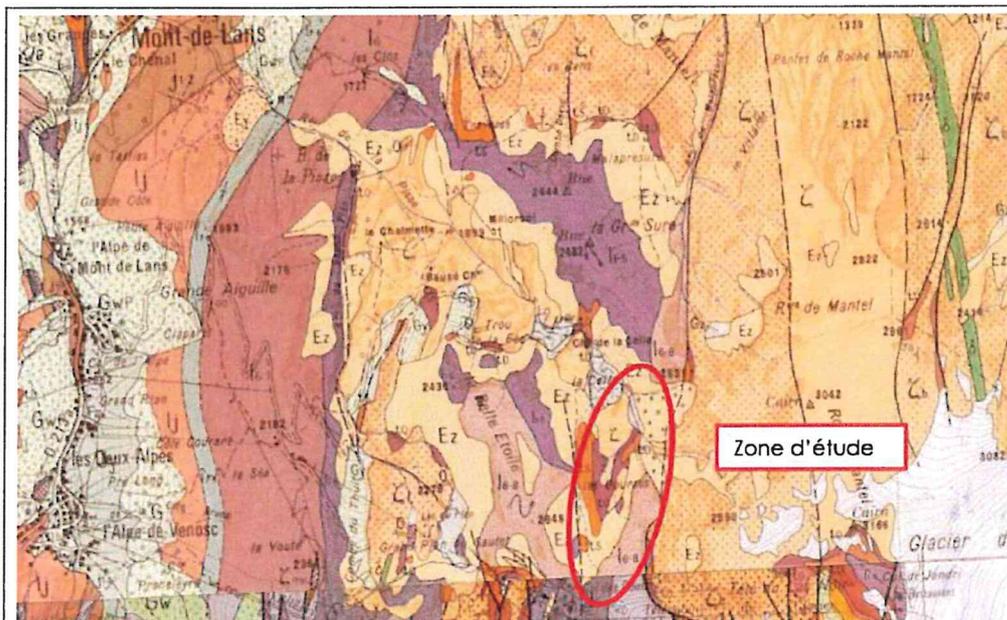
Figure 2 : Extrait de la carte géologique n°798 de La Grave – Document Karum

D'après la carte géologique du BRGM, la zone d'étude est située au droit d'un substratum constitué de formations appartenant aux zones dauphinoise et ultra-dauphinoise. Il s'agit, de l'amont vers l'aval du :

- I<sub>6-8</sub> : Domérien-Toarcien non différencié ;
- I<sub>1-5</sub> : Lias calcaire ;
- tS : Trias : cargneules, dolomies, schistes versicolores ;
- tQ : Trias : grès et conglomérats de base ;
- ζ : gneiss oscellaires bruns

Ces formations sont partiellement recouvertes par des placages morainiques et d'éboulis assez récents. En partie basse on note également la présence de dépôts de type alluvionnaires récents.

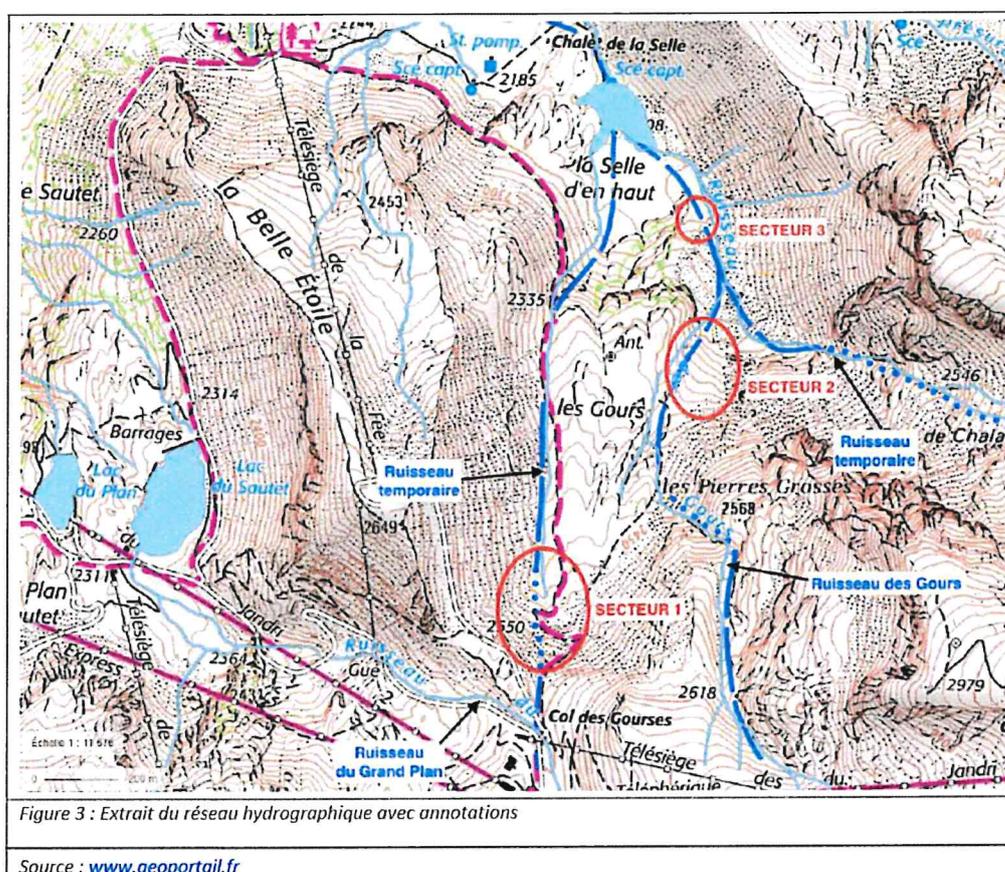
D'après la carte du réseau hydrographique, la combe dans laquelle est située le projet est concernée par plusieurs ruisseaux et torrents :

- Le ruisseau du Grand Plan : situé en amont du secteur n°1. Ces eaux ne rentrent pas dans la combe des Gourses, mais suivent un chenal aménagé dirigé vers l'Ouest ;
- Le ruisseau des Gours : situé en rive droite de la combe des Gourses. Il concerne la moitié inférieure de la combe ;
- Le ruisseau situé en rive gauche de la combe. Ce ruisseau est probablement temporaire. Il prend son origine au droit du secteur n°1 ;

- Le ruisseau situé en rive droite de la combe, dont l'origine est localisée entre la Tête du Lac Noir et la Roche Pourrie.

La fin de la combe (Lieu-dit « la Selle d'en Haut ») est marquée par la présence d'une vaste plaine de divagation à la confluence d'une partie de ces différents ruisseaux et torrents.

La combe est aussi le lieu de circulations d'eau souterraines dans le versant, possiblement entre les éboulis et le toit du substratum rocheux, ainsi que dans les zones fracturées du substratum rocheux.

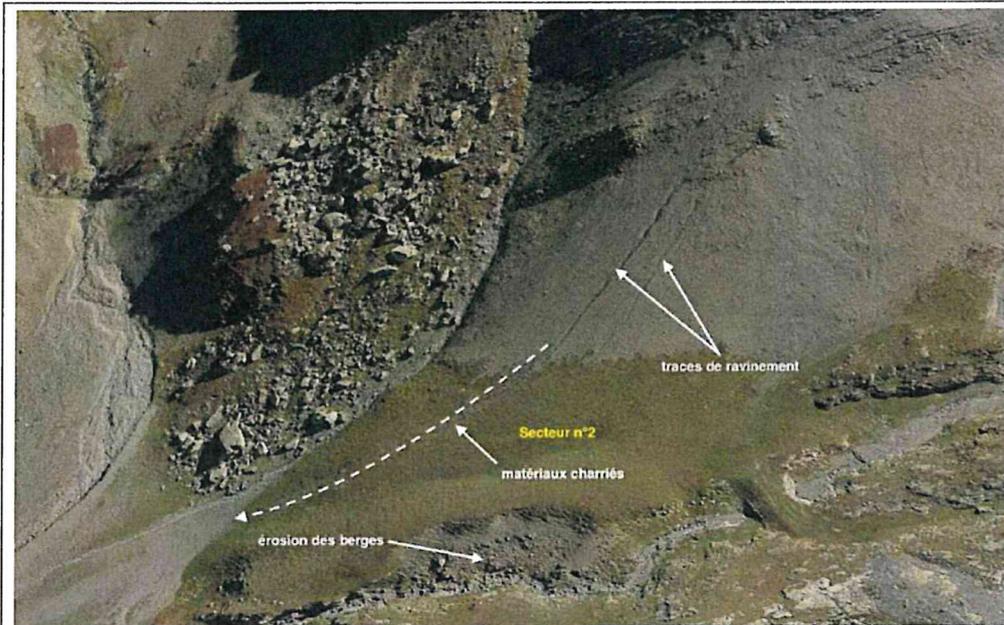
Figure 4 : indice de ravinement et d'érosion – Secteur n°2 – Fond Google Earth

Du point de vue hydrologique et hydrogéologique, le site d'étude est potentiellement concerné par des risques localisés de crues torrentielles en cas de fortes précipitations et

d'orages importants. Ces risques sont accrus notamment par la faible végétalisation des versants entourant la combe.

En bordure ouest, le secteur est limité par le Ruisseau des Gours. On note la présence d'une zone qui semble affectée par des indices d'érosion plus marqués (partie amont du secteur n°2).

En bordure est, des traces de ravinement sont visibles au sein des éboulis fins avec également des indices de coulées et de dépôts de matériaux dans la zone végétalisée (cf. §4.5).

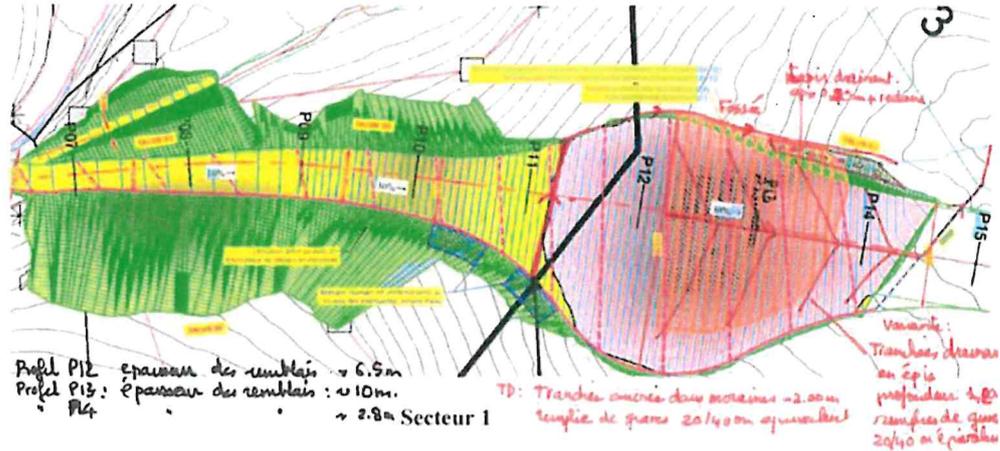
Secteur 1

### Secteur n°1 en rive droite au niveau des profils PT10 et 11 ;

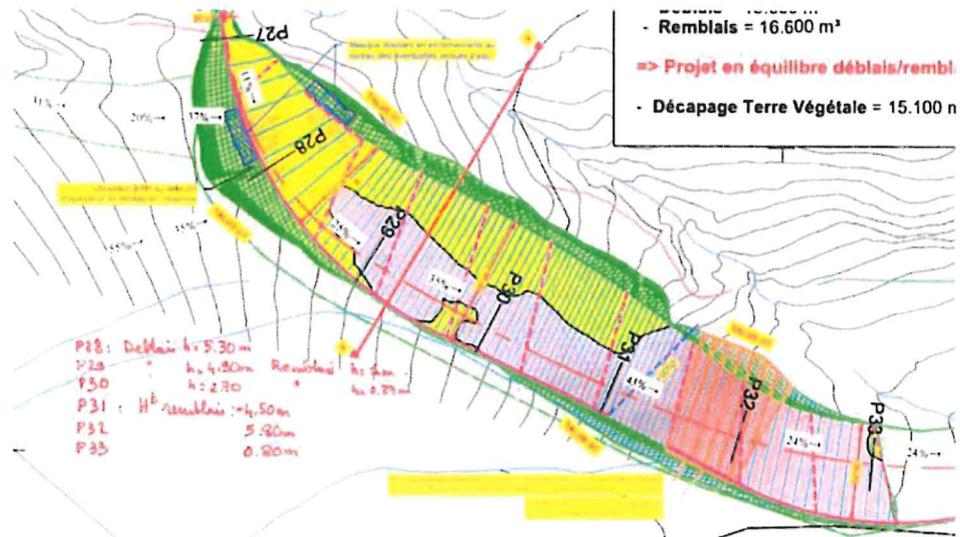
Secteur 2

### Secteur n°2 en rive droite principalement au niveau des profils PT27 et 28.

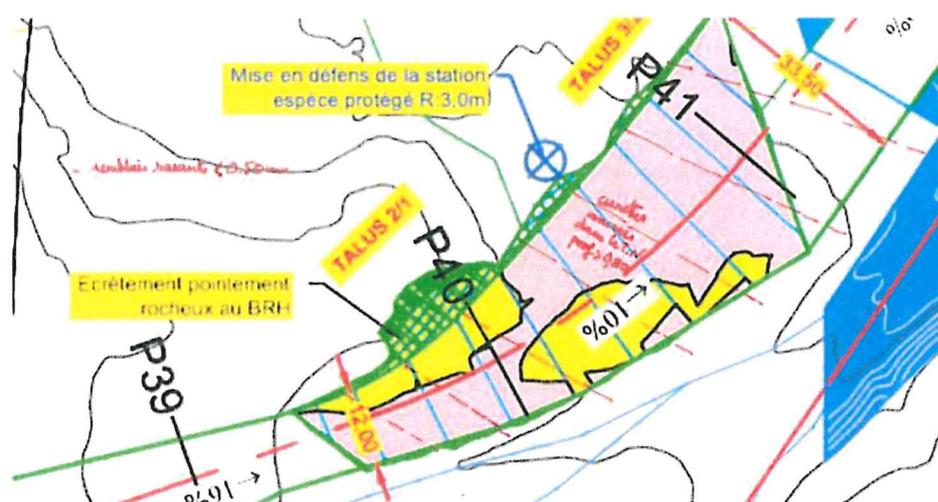
Secteur 3

**Secteur n°3** : tranchées ou cunettes drainantes : profondeur >0,80 m compte tenu que les remblais sont rasants (épaisseur inférieure à 0,50m) – cf. plan ci-après.

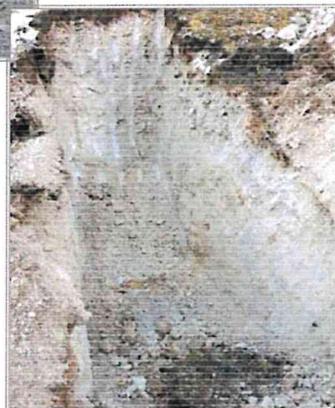
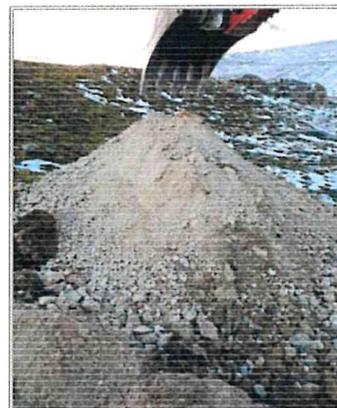
Sondage S8  
et matériaux extraits

- **Terre végétale** sur 10 cm d'épaisseur environ localement au niveau de l'extrémité aval de la zone (Cf sondage S8)
- **Eboulis et plaquage de moraine argilo graveleuse** jusqu'à 1,2 à 2,0 m de profondeur/TN en moyenne, localement jusqu'à 6,8 m/TN dans la zone du sondage P1.
- **Substratum compact calcaire découpé en bancs décimétriques à demi métriques** au-delà.

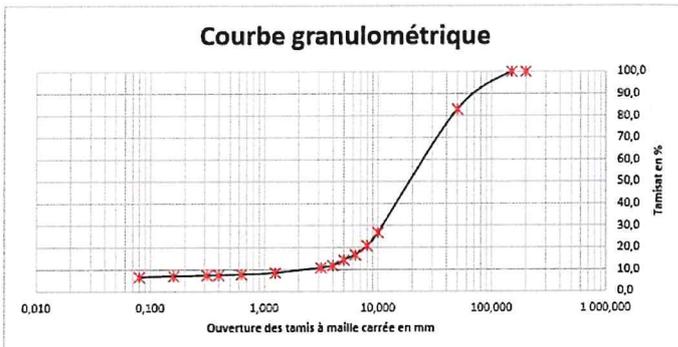
Table with 2 columns: Matériaux (mm), d\_m = 75. Sub-table with 2 columns: Tamis, Passant mesuré (%).

Informations complémentaires: Passant 0.080 mm 6,6 %, Passant 2 mm 9,4 %, Teneur en eau 7,8 %, VBS = 0,2, Wopn =, Classification: C2B3

Observations: Matériaux friables pouvant faire varier la Granulométrie

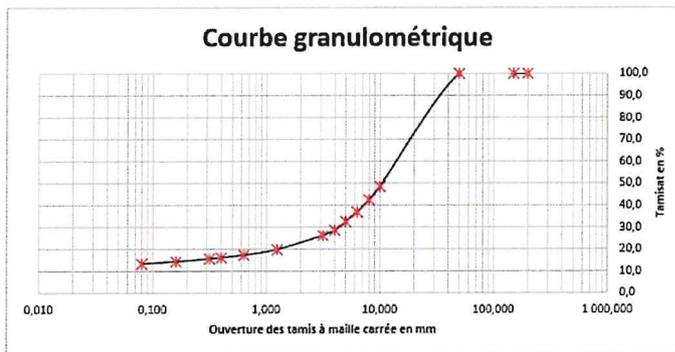
Matériaux (mm)	d <sub>m</sub> =	0
Tamis	Passant mesuré (%)	
200,000	100,0	
150,000	100,0	
50,000	100,0	
10,000	48,5	
8,000	42,5	
6,300	36,9	
5,000	32,6	
4,000	28,6	
3,150	26,2	
2,000	22,3	
1,250	19,8	
0,630	17,3	
0,400	16,1	
0,315	15,6	
0,160	14,4	
0,080	13,3

Informations complémentaires :		
Passant 0.080 mm	13,3	%
Passant 2 mm	22,3	%
Teneur en eau	10,5	%
VBS =	0,1	
W <sub>opt</sub> =		
<b>Classification :</b>	<b>B5</b>

Matériaux friables pouvant faire varier la Granulométrie

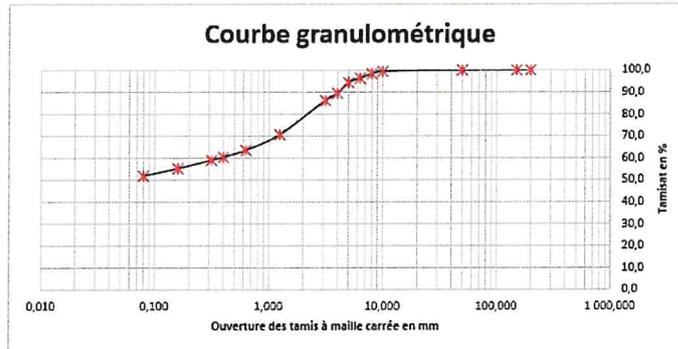
Matériaux (mm)	$d_m =$	40
Tamis	Passant mesuré (%)	
200,000	100,0	
150,000	100,0	
50,000	100,0	
10,000	99,4	
8,000	98,3	
6,300	96,4	
5,000	94,4	
4,000	89,5	
3,150	86,2	
2,000	76,8	
1,250	70,6	
0,630	63,6	
0,400	60,4	
0,315	59,0	
0,160	55,2	
0,080	51,8

Informations complémentaires :		
Passant 0.080 mm	51,8	%
Passant 2 mm	76,8	%
Teneur en eau	44,1	%
VBS =	0,2	
W <sub>opn</sub> =		
Classification :	<b>A1</b>

**Observations:**  
 Matériaux friables pouvant faire varier la Granulométrie
